## RESTAURO DE ESTUQUE LUSTRADO NA ANTIGA ESCOLA DE BELAS ARTES DA UNIVERSIDADE FEDERAL DE PELOTAS

**RODRIGUES, Mara Denise Nizolli<sup>1</sup>; ISQUIERDO, Mariana de Araujo<sup>2</sup>; DUTRA, Márcia Regina dos Santos<sup>3</sup>; LAMPAZZI, Priscilla Pinheiro<sup>4</sup>; FONSECA, Daniele Baltz da<sup>5</sup>**

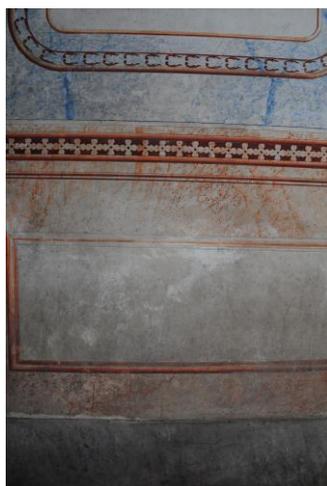
Figura 1: Imagem parcial do estuque lustrado antes da limpeza.

A limpeza foi executada por dois métodos, o primeiro com fins de remoção da sujidade superficial e o segundo uma remoção mais profunda de intervenções anteriores. Limpou-se toda a área delimitada da parede. Para a remoção superficial utilizou-se água deionizada e algodão, a limpeza foi manual com movimentos circulares. Já a limpeza mais específica foi feita com água deionizada, algodão e pó de pedra-pomes, também manual e por meio de movimentos circulares. Mesmo com esses métodos de limpeza, ainda ficaram resquícios de fita adesiva e manchas escorridas de verniz. Retiraram-se os restos de fita adesiva com bisturi e um *swab* com acetona e álcool na proporção 1:1. O verniz também foi removido com bisturi. A rachadura foi limpa com pincel seco e macio, para a retirada de partículas soltas.

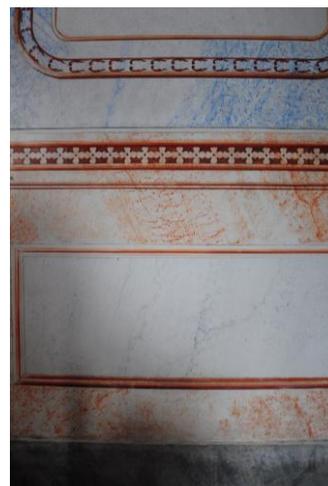
Os resultados obtidos no processo de limpeza foram extremamente positivos perante as dificuldades encontradas ao longo da execução do trabalho. (fig. 1 e 2)

Figura 2: Imagem parcial do estuque lustrado após da limpeza.

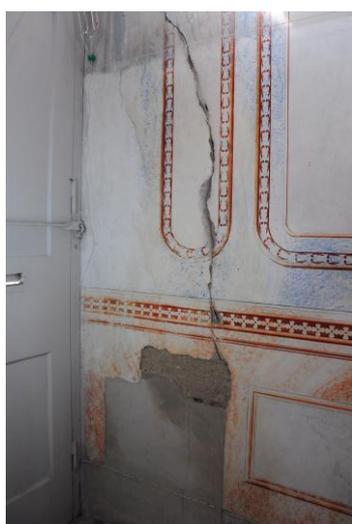
Em decorrência de um problema estrutural a parede apresenta uma rachadura profunda, causando um desnível acentuado. Para sua consolidação foram discutidas formas de permitir o trabalho da parede, prolongando o tempo de vida da intervenção, já que a parte estrutural não era objetivo do projeto. Com isso optou-se por usar uma junta de dilatação utilizando um filme de poliéster em toda extensão da rachadura.

Figura 3: Imagem da área de perda.  
 Autor: Mariana de Araujo Isquierdo, 2012.

Foram aplicadas seis camadas de massa, com o objetivo de nivelar as lacunas. A primeira massa aplicada continha cal hidráulica e areia média em um traço (1:3). A segunda e terceira camadas continham cal hidráulica e areia fina num traço (1:3). As próximas camadas foram aplicadas com a finalidade de acabamento, contendo pasta de cal e pó de mármore em traços (3:1), (2:3), (2:3) respectivamente. Para facilitar o alisamento e dar brilho usou-se sabão neutro dissolvido em água, aplicado com pincel. Na aplicação da massa foi utilizado: colher de pedreiro, desempenadeira, espátulas diversas e fratachos.

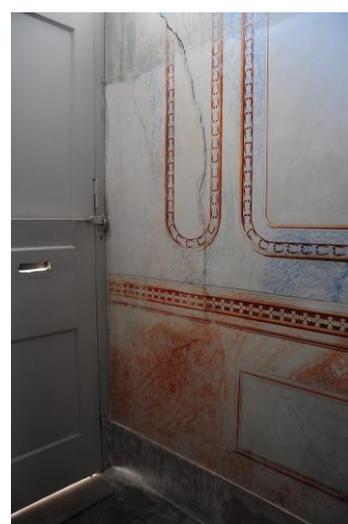
Figura 4: Imagem da área de perda recuperada.  
 Autor: Mariana de Araujo Isquierdo, 2012.

A técnica utilizada na pintura foi médio fresco, dois dias após a aplicação da última camada de massa. O pigmento utilizado foi pó xadrez nas cores vermelho, marrom, amarelo e azul disperso em água. Aplicado com esponja marinha, pincéis e penas.

Existem teorias em relação a pintar ou não as partes reconstituídas. Contudo acreditando que a falta de pintura causa um impacto estético-visual muito forte, optou-se por uma reintegração pictórica próxima a original sem causar um falso histórico. Por não possuir uma sequência exata de pinturas decidiu-se aplicar apenas a técnica de esponjado, com esponja marinha em diversas tonalidades e imitação de veios usando pinceis e penas. (fig. 3, 4 e 5)

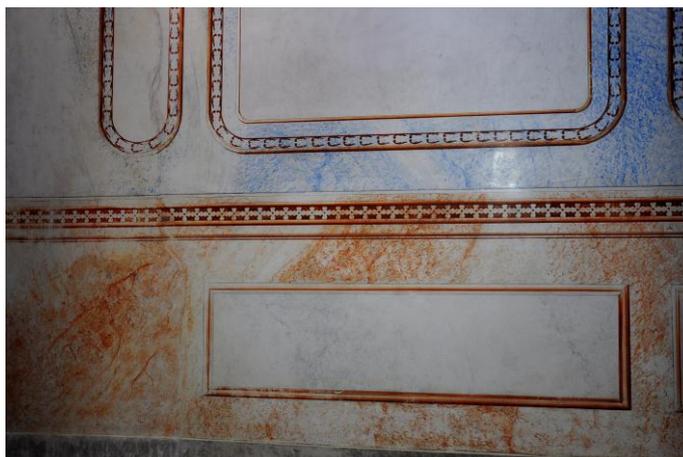
Figura 5: Imagem do trabalho concluído.  
Autor: Mariana de Araujo Isquierdo, 2012.

O acabamento final foi feito com uma camada fina de cera de abelha dissolvida em terebintina.
