Observação de traços físicos: Um estudo de caso para o tema da segurança residencial no PAR Porto em Pelotas – RS.

REICHOW, Andressa Cezimbra¹; MEDVEDOVSKI, Nirce Saffer²

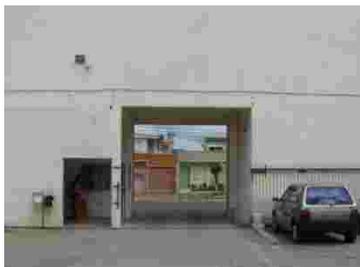
Figura 2: Acesso/Guarita

A técnica de observação de traços físicos permitiu verificar a existência de um único acesso ao conjunto, bem como sua localização, suas dimensões e identificar as circulações principais e secundárias do conjunto (Figuras 2 e 3).

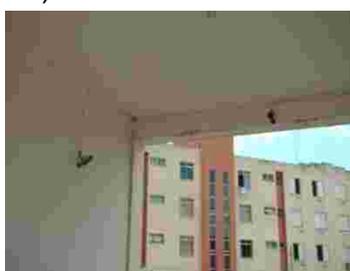
Figura 5: Sistema de Câmeras

A observação de traços físicos foi muito satisfatória para a análise dessa variável. A partir dela gerou-se índice de “gradeamento” das portas de acesso as unidades habitacionais e das janelas. Verificaram-se, além do uso, os tipos de aparatos de segurança, a existência de cercas e muros e os materiais utilizados na sua construção (figuras 4, 5 e 6).
