PINTURA MURAL DO THEATRO GUARANY: INTERVENÇÃO REALIZADA NA JANELA PROSPECTIVA DA SALA DA BILHETERIA

Com base nisso, objetiva-se pelo presente trabalho relatar os procedimentos desenvolvidos na sala da bilheteria do teatro, desde setembro de 2011.

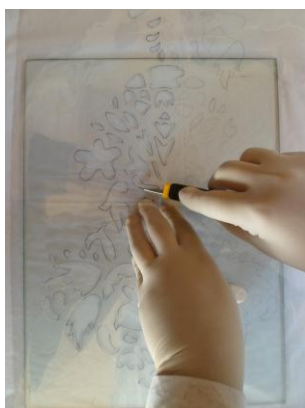
Figura 6: Imagem do estêncil.
 Autor: Mariana de Araujo Isquierdo, 2012.

Para executar a reintegração, o primeiro passo é fazer a cópia do motivo encontrado em papel manteiga. A fim de transcrevê-lo a um filme de poliéster de alta clareza, recortam-se as figuras para vazar o molde e utilizá-lo como estêncil (fig.6). Por ser têmpera a tinta da composição, a mesma foi utilizada para o preenchimento das lacunas. Através de misturas de cores, chegou-se a tonalidade mais próxima à encontrada no pano de fundo. Partindo para reintegração pictórica com a técnica de pontilhismo utilizando o pincel 00 (fig. 7). Da mesma forma serão reintegradas as figuras do desenho propriamente dito. Ainda faz parte do projeto a identificação dos materiais constituintes das pinturas murais, como as argamassas e pigmentos, através de exames laboratoriais. (fig. 8 e 9).

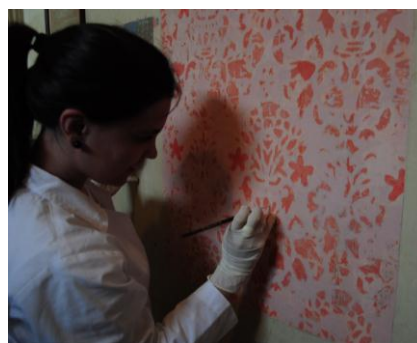
Figura 7: Imagem da técnica de pontilhismo.
 Autor: Márcia Regina dos Santos Dutra, 2012.

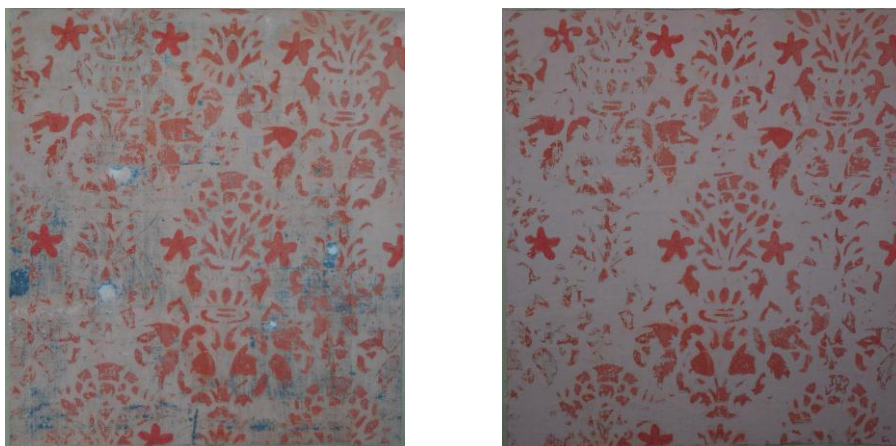
Figura 8 e 9: Imagem anterior e posterior à recuperação pictórica do pano de fundo.
 Autor: Mariana de Araujo Isquierdo, 2012.
