IDENTIFICAÇÃO DE AGENTES CAUSADORES E MONITORAMENTO DE VOÇOROCAS EM CHUVISCA, RS

DUMMER, Juliana¹; ARNDT, Artur L.²; BORGES, Cátia¹. F; KOESTER, Edinei³; FERNANDES, Flavia F.⁴

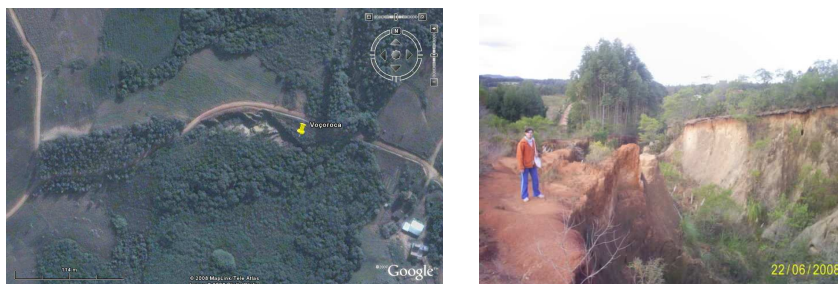
Figura 1. Voçoroca na localidade de São Braz Alto, Chувиска-RS.

Trata-se de uma voçoroca com cerca de 150m de comprimento, 10 a 25m de largura e profundidades que atingem 6m em alguns pontos, ocorrendo paralela a uma estrada de acesso à localidade.

A área de estudo (Fig. 1) constitui-se num dos casos avançados de erosão por voçorocamento já identificados no município de Chувиска. Está localizada na comunidade de São Braz Alto, a 10 km da sede do município, numa altitude de 211m e nas coordenadas UTM de 0406284 N e 6604394 E.
