XI ENPOS
I MOSTRA CIENTÍFICA

IMPACTO DO LANÇAMENTO DE ESGOTOS DOMÉSTICOS NO CÓRREGO CARMELITAS

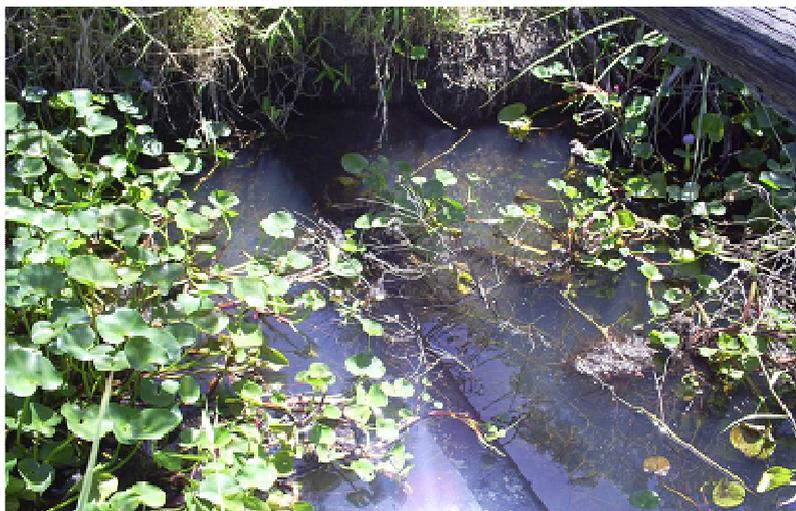
Figura 1 – Detalhe do local de coleta no Ponto 2.

Para a avaliação proposta foram escolhidos dois pontos amostrais no córrego, o primeiro (Ponto 1) na origem do lançamento dos efluentes e o segundo (Ponto 2, Figura 1) próximo da foz do córrego. Foram determinados os parâmetros físicos: turbidez, pH e condutividade elétrica; químicos: DQO, oxigênio consumido (OC), dureza e nitrogênio amoniacal (NH_3); e microbiológicos: microrganismos bacterianos, coliformes totais e termotolerantes.
