VARIAÇÃO DA PROFUNDIDADE DO LENÇOL FREÁTICO EM UMA ÁREA DE CONSTRUÇÃO CIVIL EM PELOTAS-RS

MARTINS, Márcio da Fonseca¹; CARDOSO, Iulli Pitone²; SUZUKI, Luis Eduardo Akiyoshi Sanches³; MILANI, Idel Cristiana Bigliardi³; COLLARES, Gilberto Loguercio³; DAI PRÁ, Mauricio³

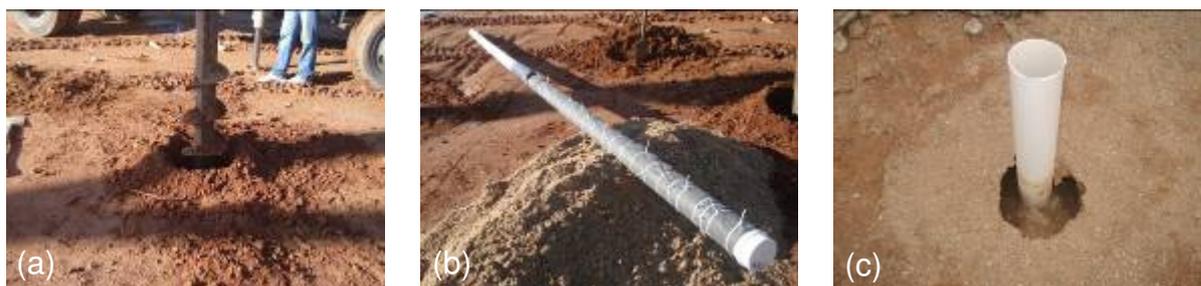
Figura 1 - Broca perfuratriz perfurando um poço de observação do lençol freático (a); tubo de PVC com sua extremidade vedada com tampa de PVC e envolvido por uma manta porosa (b); tubo de PVC com 0,50 m exposto acima da superfície do solo (c).

O presente estudo foi realizado em uma área onde está sendo feita uma construção civil, no bairro Areal, no município de Pelotas/RS. Foram perfurados três poços de observação do lençol freático, utilizando uma broca perfuratriz manipulada por um guincho acoplado a um caminhão (Fig. 1a). A profundidade do lençol freático variou de um ponto para o outro. O primeiro ponto de perfuração apresentou 3,36 m de profundidade, o segundo, 5,07 m de profundidade e o terceiro, 5,50 m.

A cota no primeiro ponto foi de 3,60 m, no segundo ponto 2,25 m e no terceiro ponto 2,20 m. As cotas foram medidas por estação total. Em cada ponto perfurado foi colocado um tubo de poli cloreto de vinil (PVC) de 0,10 m de diâmetro e comprimento de 3,86 m, 5,57 m e 6,00 m, respectivamente para o primeiro, segundo e terceiro ponto (Fig. 1b). Cada tubo ficou com sua parte superior 0,50 m acima da superfície do solo (Fig. 1c), permanecendo, portanto, abaixo da superfície do solo, 3,36 m no primeiro ponto, 5,07 m no segundo e 5,50 m no terceiro ponto. Os tubos tiveram sua extremidade inferior vedada com tampa de PVC, sendo abertos furos ao longo dos tubos para permitir a entrada da água do lençol freático. Os tubos foram envolvidos por uma manta porosa, permitindo a entrada da água e evitando a obstrução dos furos dos tubos de PVC por solo.

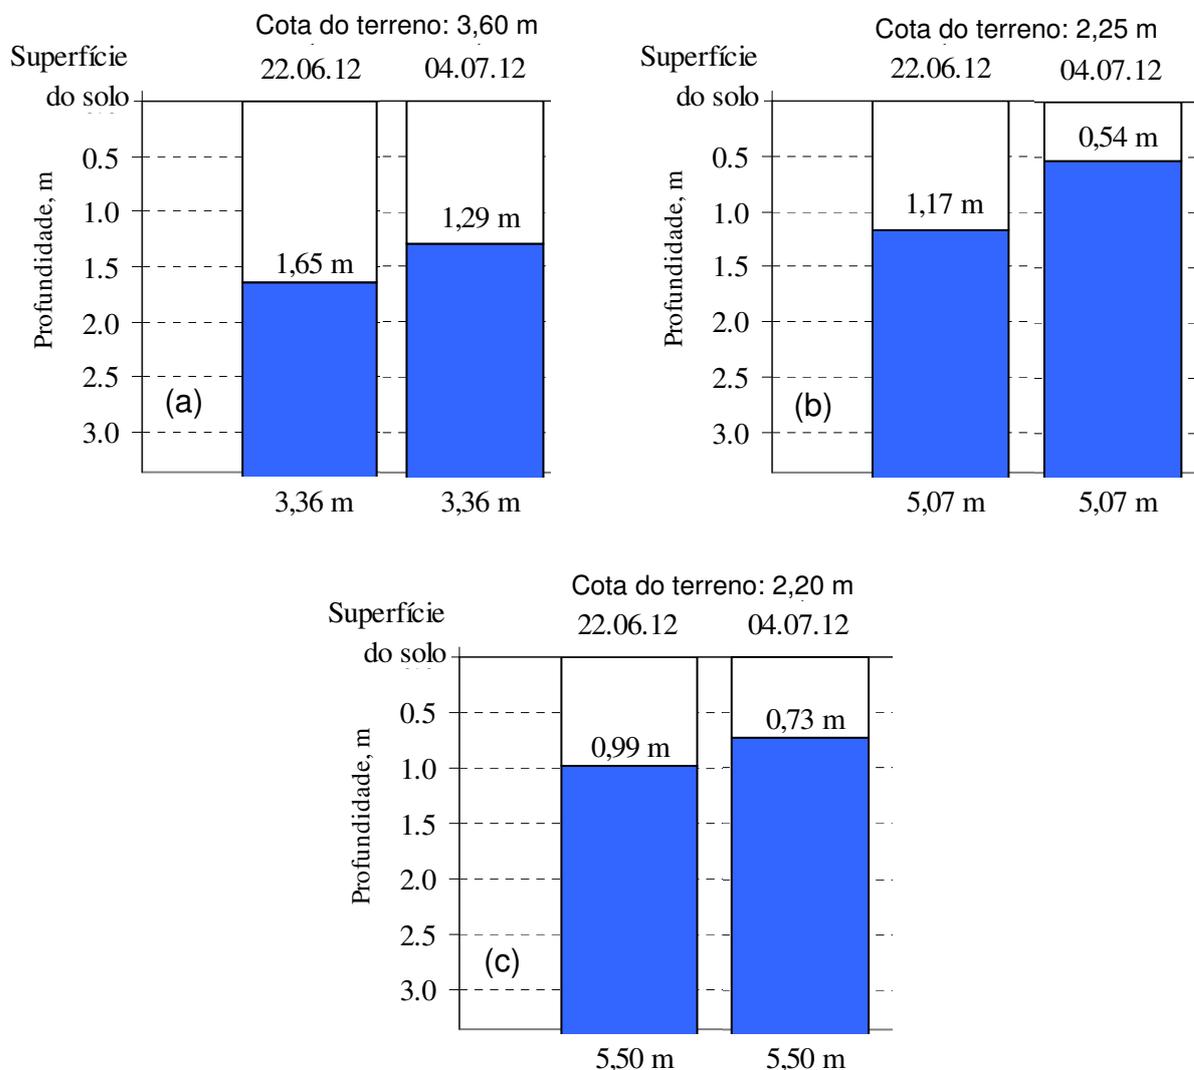
Figura 2 – Profundidade do lençol freático avaliado no dia 22 de junho de 2012 e no dia 04 de julho de 2012 no primeiro (a), segundo (b) e terceiro (c) poço de observação, e respectiva cota do terreno. A parte destacada em azul na figura representa o lençol freático.

No período avaliado, em todas as medições o nível do lençol freático subiu, e quanto menor a cota do terreno, mais próximo da superfície do solo o lençol freático alcançou (Fig. 2). No primeiro poço de observação o lençol freático estava a 1,65 m

da superfície do solo, no primeiro dia de medição (22.06.2012), e no último dia (04.07.12) o nível do lençol estava a 1,29 m da superfície. No segundo poço, no primeiro dia o nível estava a 1,17 m da superfície e no último dia a 0,54 m. E no terceiro poço o nível do lençol no primeiro dia estava a 0,99 m da superfície do solo e no último dia a 0,73 m. Essa variação da altura do lençol freático ao longo do período de avaliação pode estar associada às precipitações ocorridas no período.
