ANÁLISE DE DESGASTE EM MANCAIS INTERMEDIÁRIOS

MILECH, Fabio Brongar¹; FONSECA, Bruno Oreques²; DUARTE, Alessandro dos Reis²; MADRUGA, Gelciane²; DAMÉ, Rita de Cássia Fraga³.

¹Acadêmico de Engenharia Agrícola CENG-UFPel; ²Técnico em Mecânica; ³Professora CENG-UFPel.

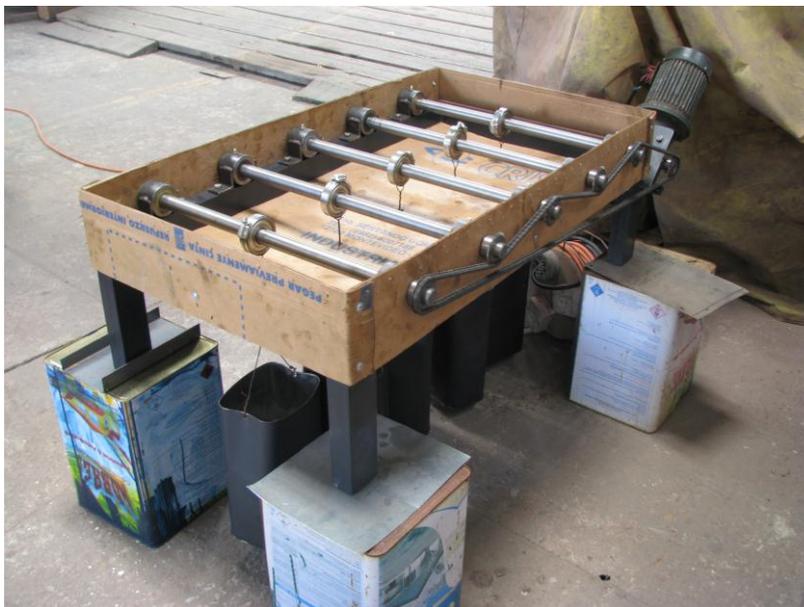
Para o ensaio dos materiais, foi projetada uma máquina com capacidade para testar cinco pares de mancais simultaneamente, conforme Figura 1.

Figura 1 – Máquina projetada para realização dos testes.

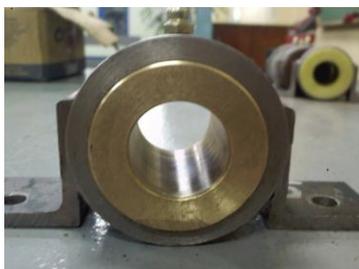
Foram testados cinco tipos diferentes de materiais, durante 200 horas intermitentes, considerando bronze TM23 (Figura. 2), nylon 6.0 (Figura 3), nylon 6.0 auto lubrificante (Figura 4), madeira angico (Figura 5) e teflon carbonografitado (Figura 6), todos de comprimento e diâmetro externo igual a 40 mm e diâmetro interno de 25,6 mm. Adotou-se uma velocidade nos eixos de 72 rpm, sendo aplicada uma carga constante de 15 kg em cada eixo, simulando o peso próprio do helicóide em relação ao seu comprimento, considerando um ajuste com folga entre mancal e eixo de +0,2 mm a +0,7 mm.

Figura 2 – Bronze (TM 23).

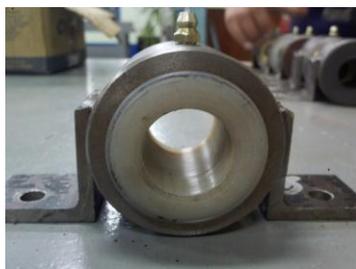
Figura 3 – Nylon 6.0.

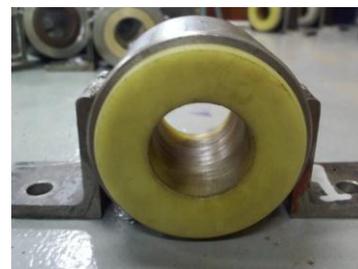
Figura 4 – Nylon 6.0 auto lubrificante.

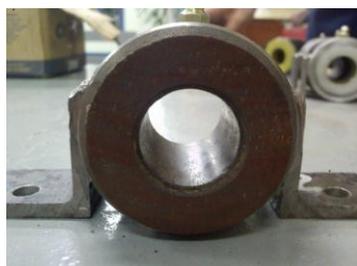
Figura 5 – Madeira angico.

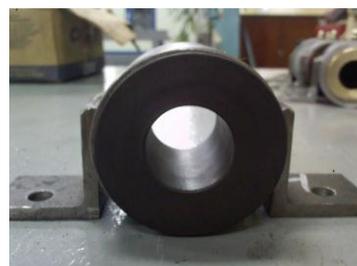
Figura 6 – Teflon carbonografitado.
